下水道台帳情報を基にしたマンホール鉄蓋の腐食 予測技術に関する研究

次世代型高品位グラウンドマンホール推進協会 ○堀ノ内 卓

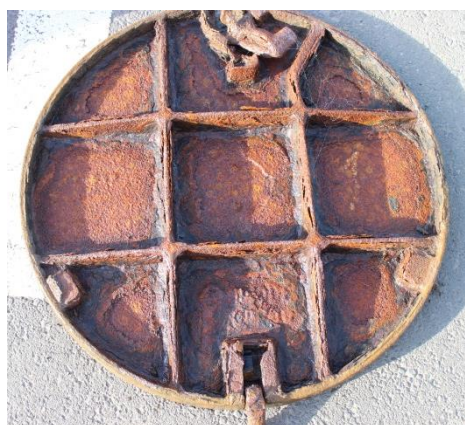
図 1-1. 腐食により強度が低下した蓋

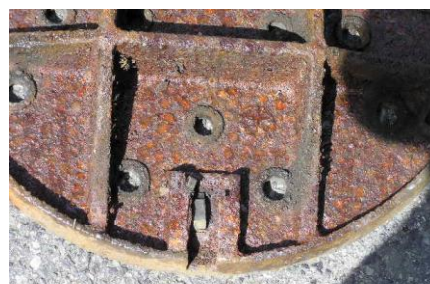
図 1-2. 蝶番部品の脱落により機能が消失した蓋
